M 3 - Systém montáže krytín z lakoplastu s nezakrytým upevnením mŠstandard

Metrotile®
strešné krytiny

mŠstandard 350
mŠstandard 410

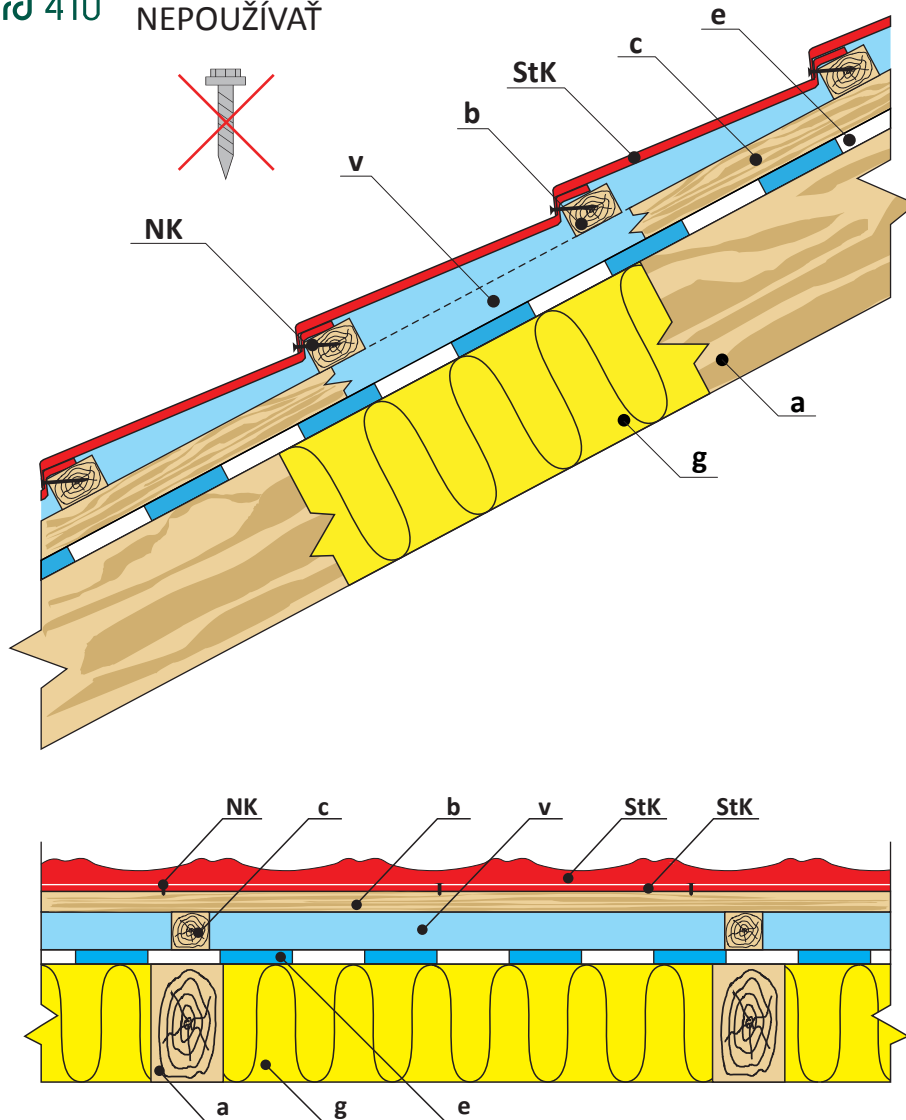
skrutky tohto typu
NEPOUŽÍVAŤ

StK - strešná krytina mŠstandard
NK - nastreľovací kliniec
a - krokva

b - vodorovné latovanie
c - kontralatovanie
e - poistná hydroizolácia

g - tepelná izolácia
v - vetraná vzduchová medzera

- Kontralaty pripevniť ku krokvám skrutkami podľa STN 731701
- Vodorovné laty pripevniť ku kontralatám stavebnými klincami podľa STN 731701, STN P ENV 1995-1-1 a STN 732810

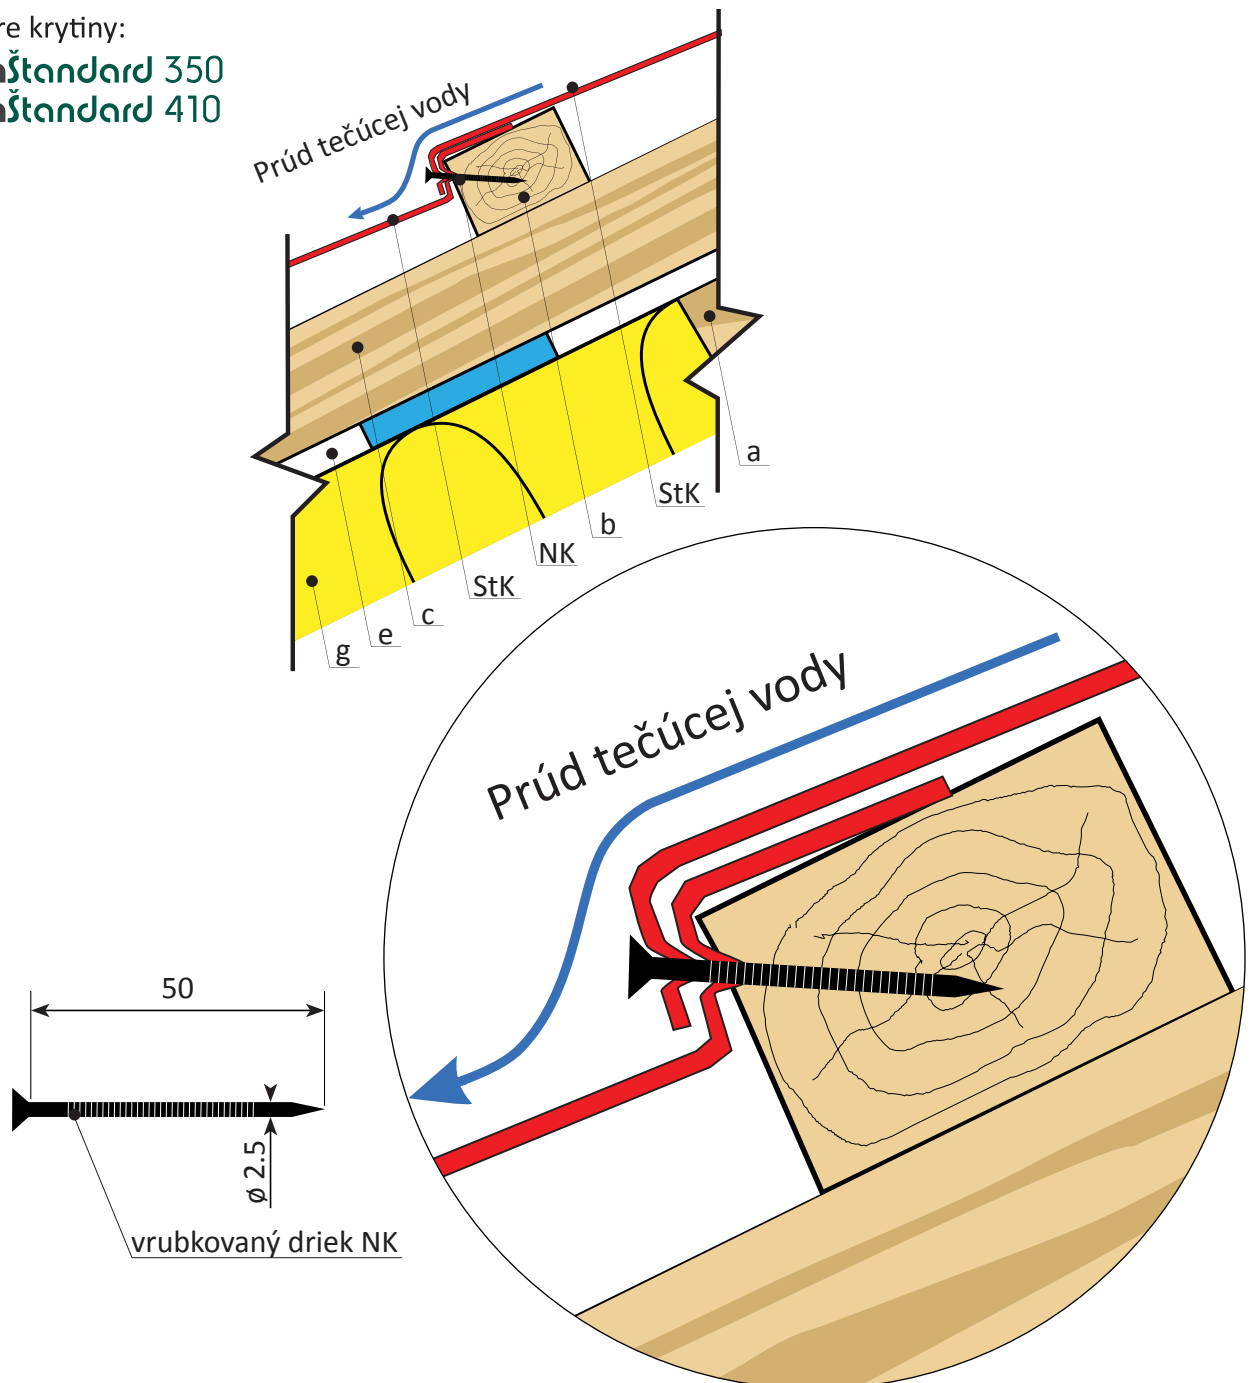
M 3.1.1 - Detail prieniku nastreľovacieho klinca cez krytinu mŠtandard

StK - strešná krytina mŠtandard
NK - nastreľovací kliniec
a - krokva

b - vodorovné latovanie
c - kontralatovanie

e - paropriepustná fólia
g - tepelná izolácia

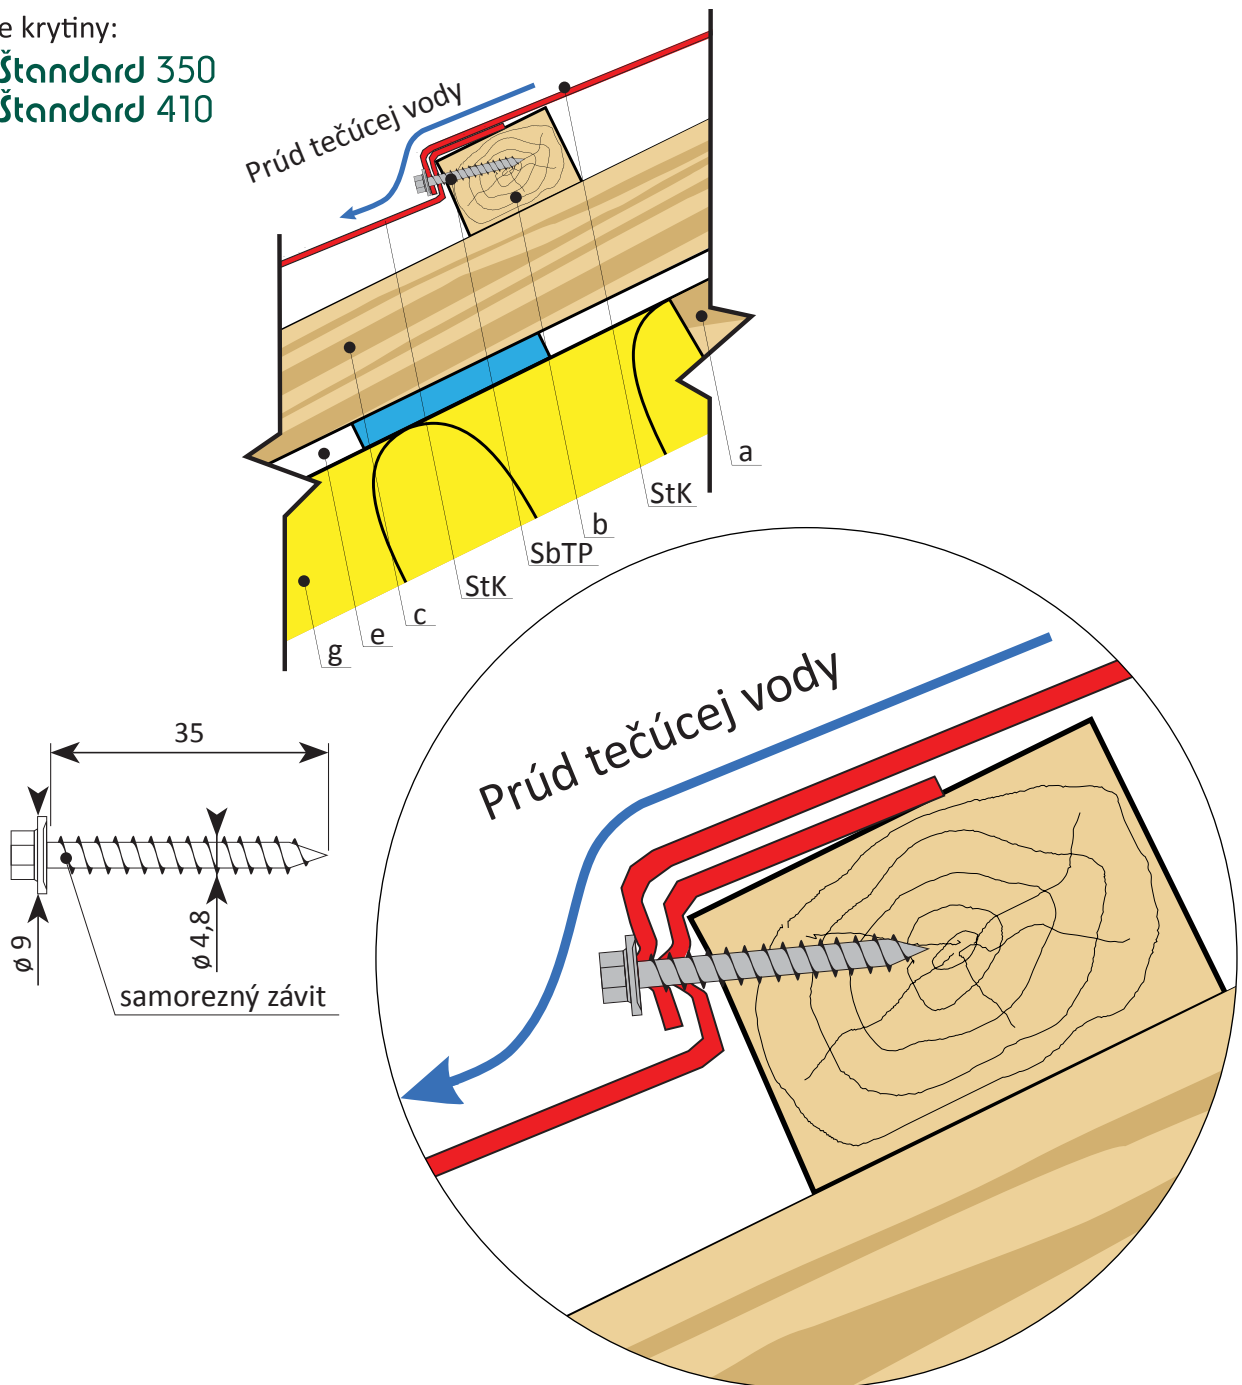
M 3.1.2 - Detail prieniku

skrutky bez tesniacej podložky cez krytinu mŠtandard

StK - strešná krytina mŠtandard
SbTP - skrutka bez tesniacej podložky FRS
a - krokva

b - vodorovné latovanie
c - kontralatovanie

e - paropriepustná fólia
g - tepelná izolácia

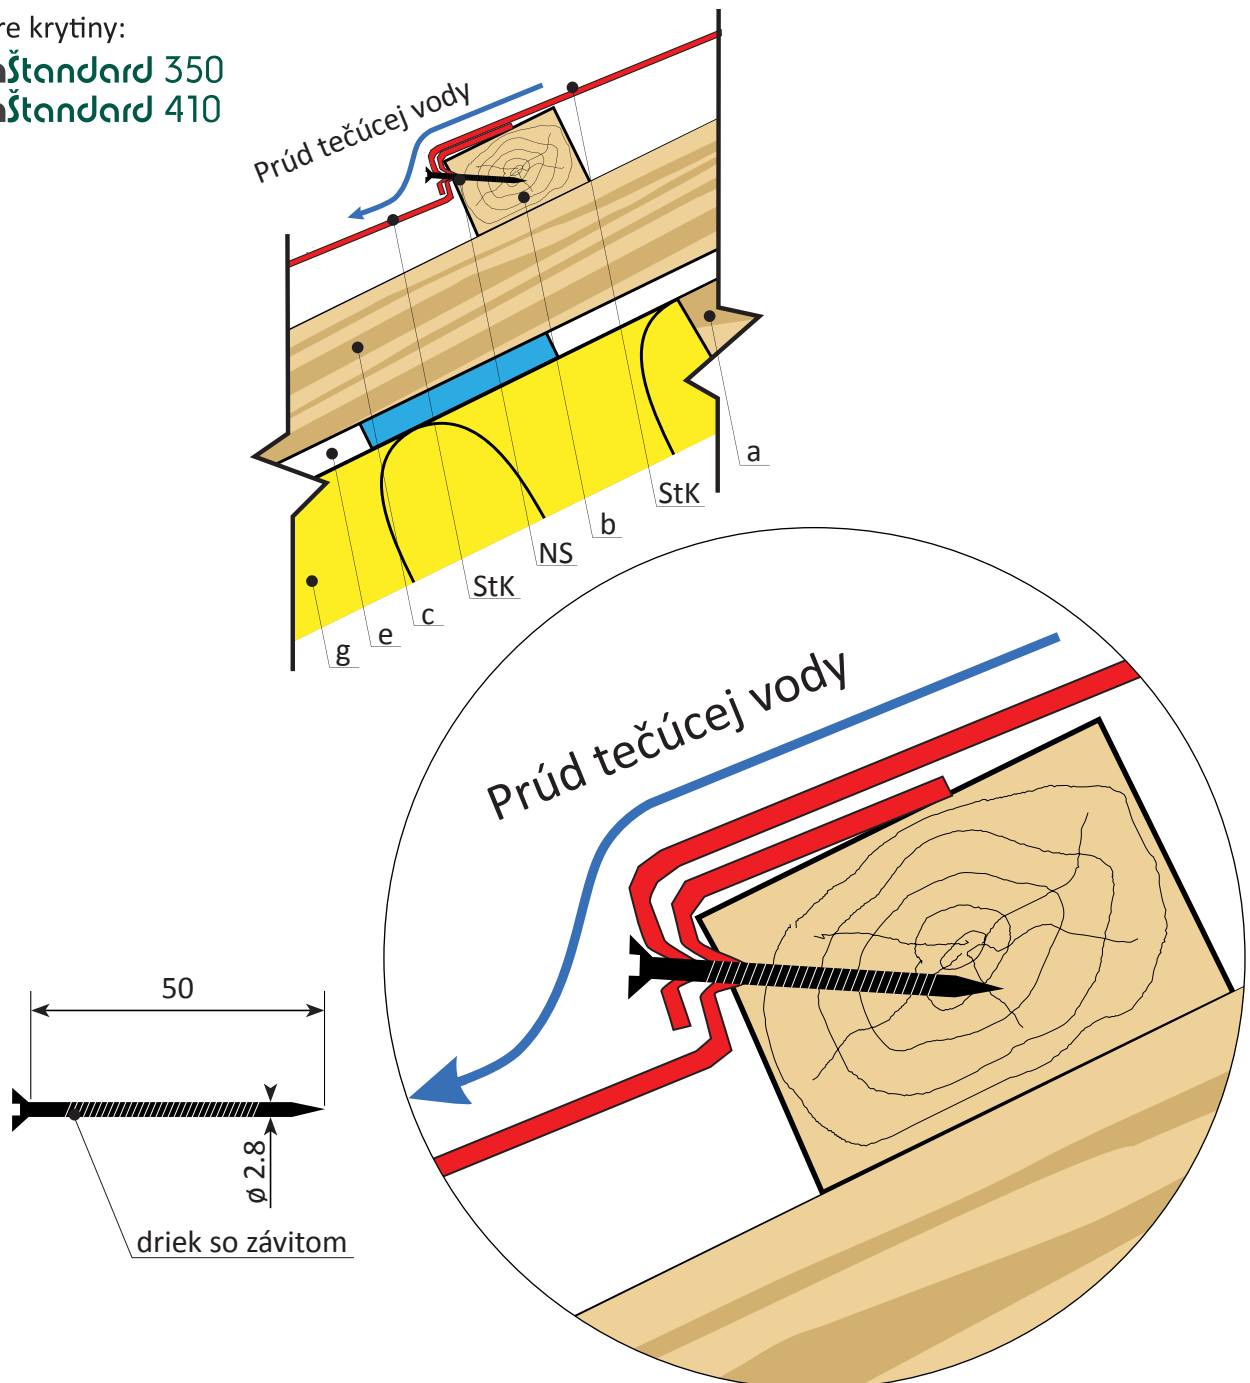
M 3.1.3 - Detail prieniku nastreľovacej skrutky cez krytinu mŠtandard

StK - strešná krytina mŠtandard

NS - nastreľovacia skrutka

a - krokva

b - vodorovné latovanie

c - kontralatovanie

e - paropriepustná fólia

g - tepelná izolácia

Pozn: nastreľovaciu skrutku je možné demontovať s krížovým skrutkovačom bez porušenia krytiny.
